Nasazení technické diagnostiky pro
odhalení vzniku prasklin válců

Deployment of Technical Diagnostics for
Detection of Cracks in Rolls

Ostrava 2012

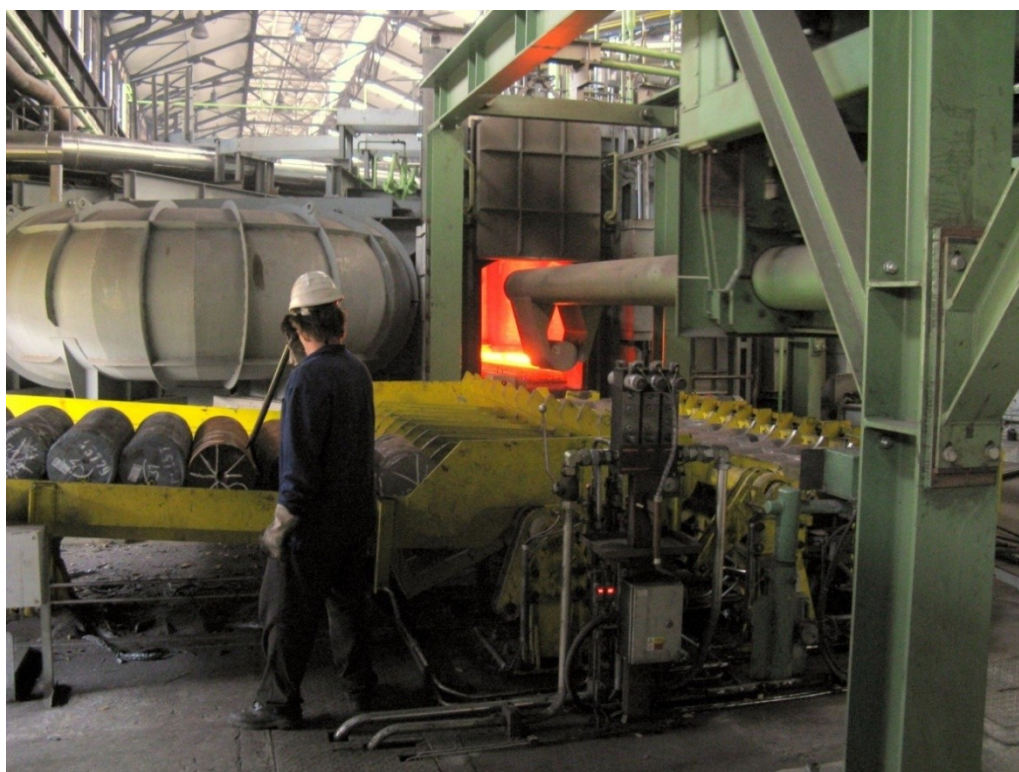
Obr. č. 5 Karuselová pec (zdroj [14])

3. Karuselová pec- využívá se pro ohřev polotovarů. Tvarově tato pec je kruhová a pro její konstrukci bývá použit šamot, žáruvzdorný beton a podobné materiály. Polotovary se do ní vkládají dveřmi pro vsázku na otočný podstavec umístěný na kolejnici. Otáčení tohoto podstavce zajišťuje elektromotor. Rychlost jeho otáčení se řídí podle požadované teploty, na kterou chceme polotovary do ní umístěné zahřát a rychlosti ohřevu na danou teplotu. Tyto pece jsou zpravidla vytápěné plynem nebo topným olejem. Jejich velká výhoda je v relativně malém prostoru potřebném k obsluze pece. Ta vyplývá z toho, že materiál je nesen na kruhovém podstavci a otvor pro vsázku a pro odběr zahřátých polotovarů je velice blízko sebe. Někdy lze také použít stejný otvor pro vsázku a pro odběr materiálu.

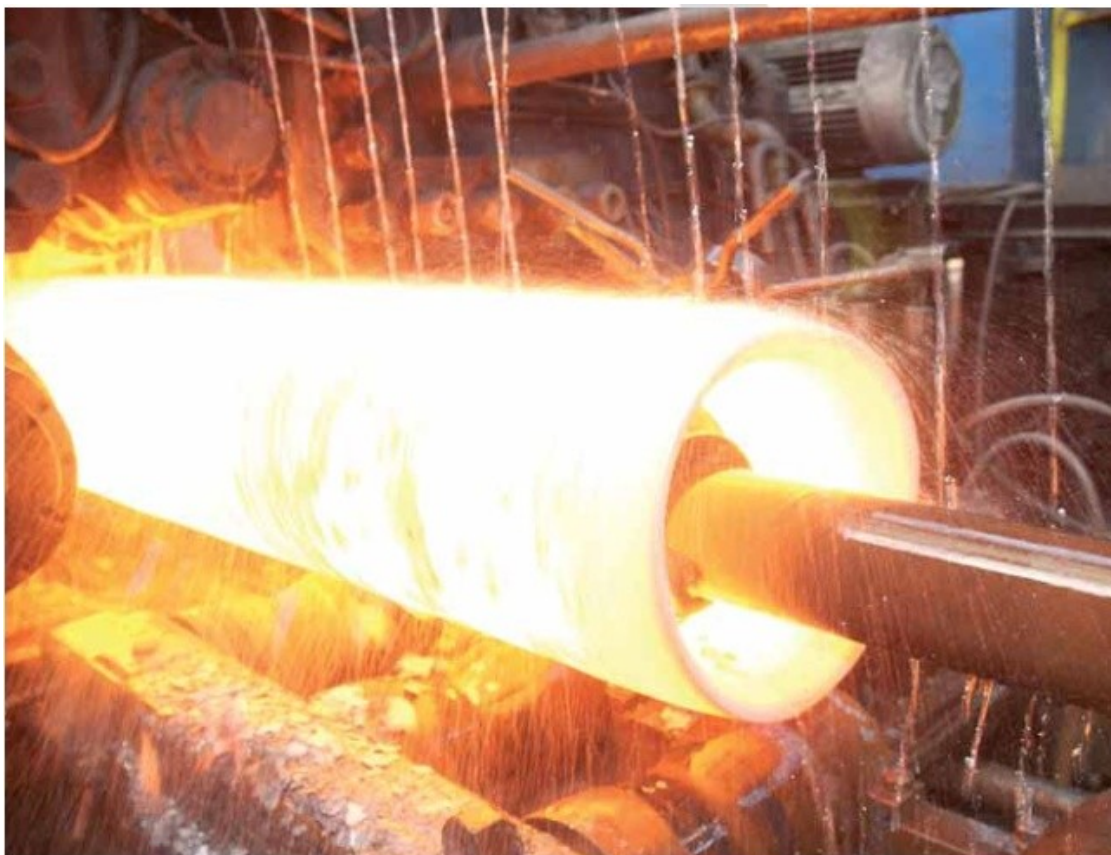
Obr. č. 7 Výroba trubky (zdroj [14])

4. Děrovací stolice (Mannesmann)- Výroba bezešvých trubek Mannesmannovým způsobem patří k nehojněji používaným. Princip výroby spočívá v tom, že mezi dva válce, které jsou vůči sobě úhlově posunuty, se zavede ohřátý ingot. Ten díky tomuto úhlovému posunutí vykonává šroubový pohyb a je vtlačován na trn, který v ingotu vytváří dutinu. Úhlové posunutí těchto válců nebývá velké, zpravidla 3 až 7 stupňů. Při změně válcovaného průměru se nemění úhel mezi válci, ale válce se jen posunou. Viz obr.

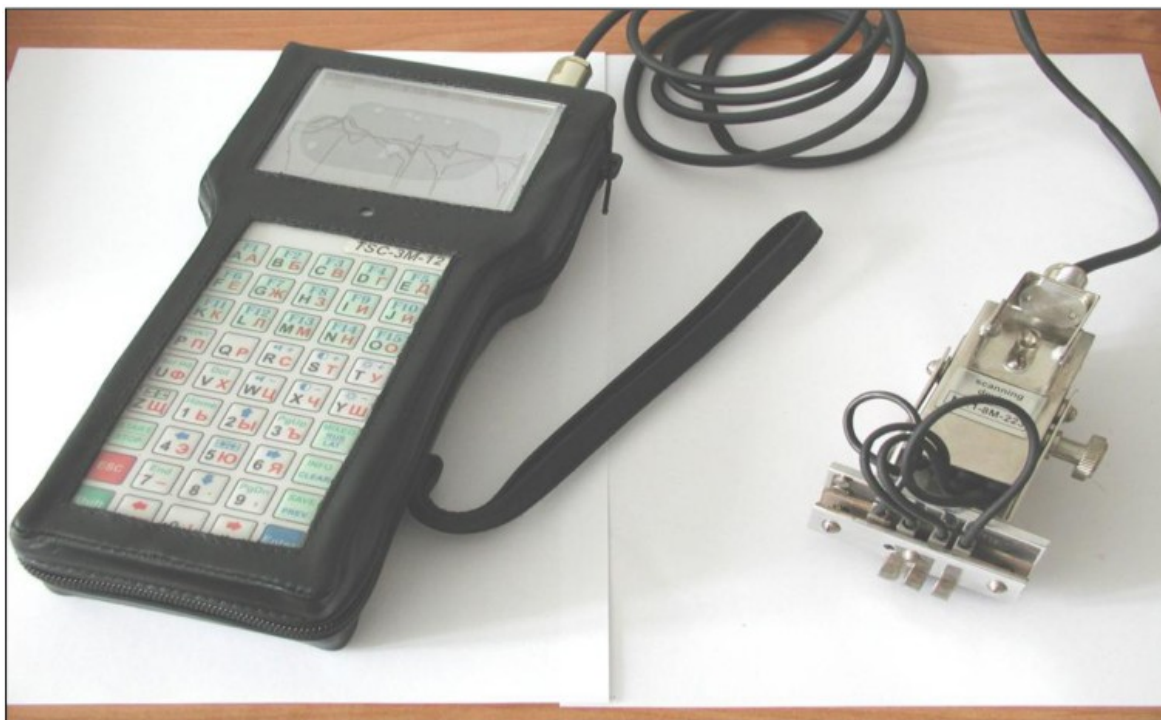
Obr. č. 9 Měřicí přístroj metody MMM (zdroj [11])

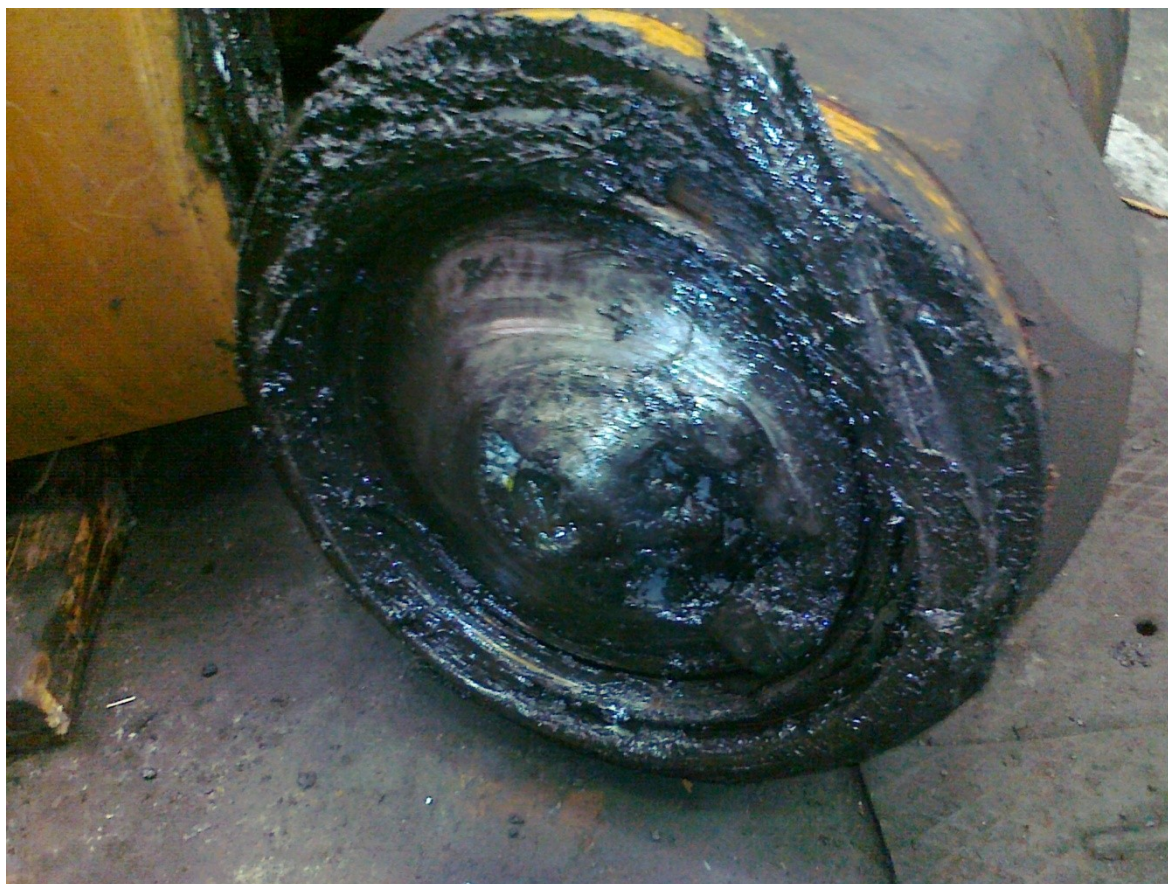
Na děrovací stolici Velký Mannesmann válcovny trub Třinecké železářny a.s., dochází k šíření trhliny a následnému prasknutí válce vtlačujícího ohřátý ingot na trn. Úkolem řešeným v této bakalářské práci je aplikace metod technické nedestruktivní diagnostiky k odhalení válců s vnitřní vadou, která by mohla způsobit destrukci válce a následně vyřazení celé linky z provozu. Měření probíhalo na nové sadě válců. Ta měla sloužit jako referenční vzorek, protože lze předpokládat, že na této sadě vady nebudou. Další měření probíhalo na válcích připravených pro repasi, nebo po repasi, po jednadvacetidenní kampani. V případě nadměrného vnitřního poškození by se již tyto válce nerepasovaly, ale rovnou vyřadily. Měřilo se v místě, ve kterém v minulosti docházelo k výskytu prasklin, to znamená v místě ložiska. Pro toto měření bylo použito měřidlo Tyl 5 od společnosti Energo diagnostika Moskva. Podrobnější náčrt měření bude uveden dále.

Obr. č. 13 Válec po destrukci (zdroj [14])

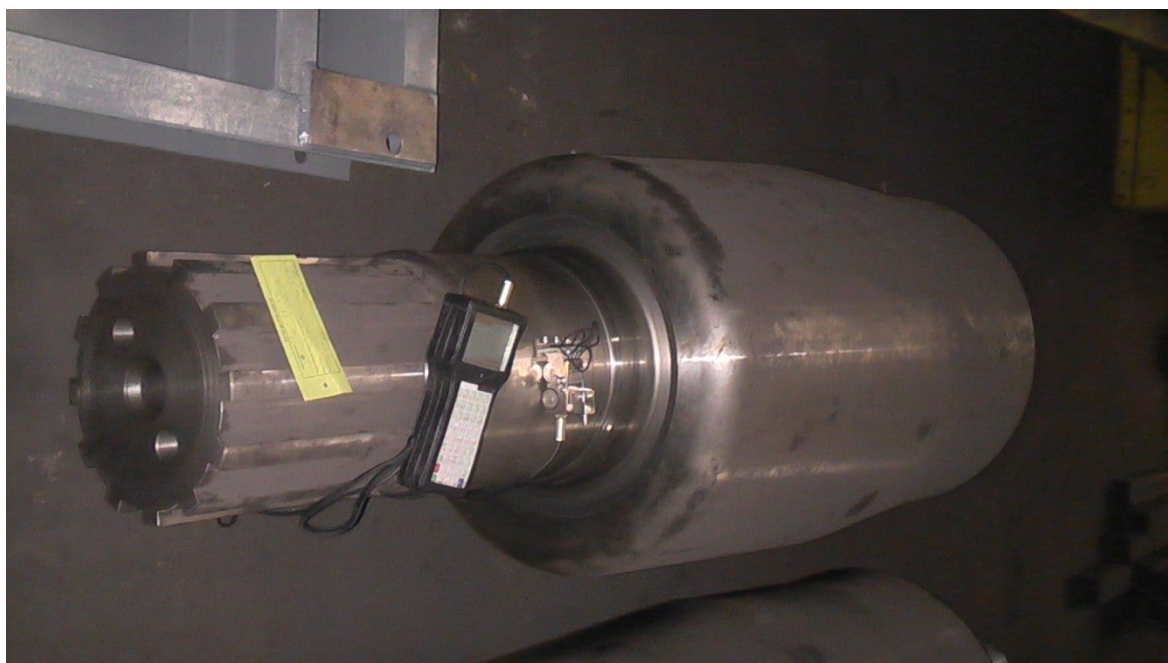
Obr. č. 15 Válec s měřicím přístrojem

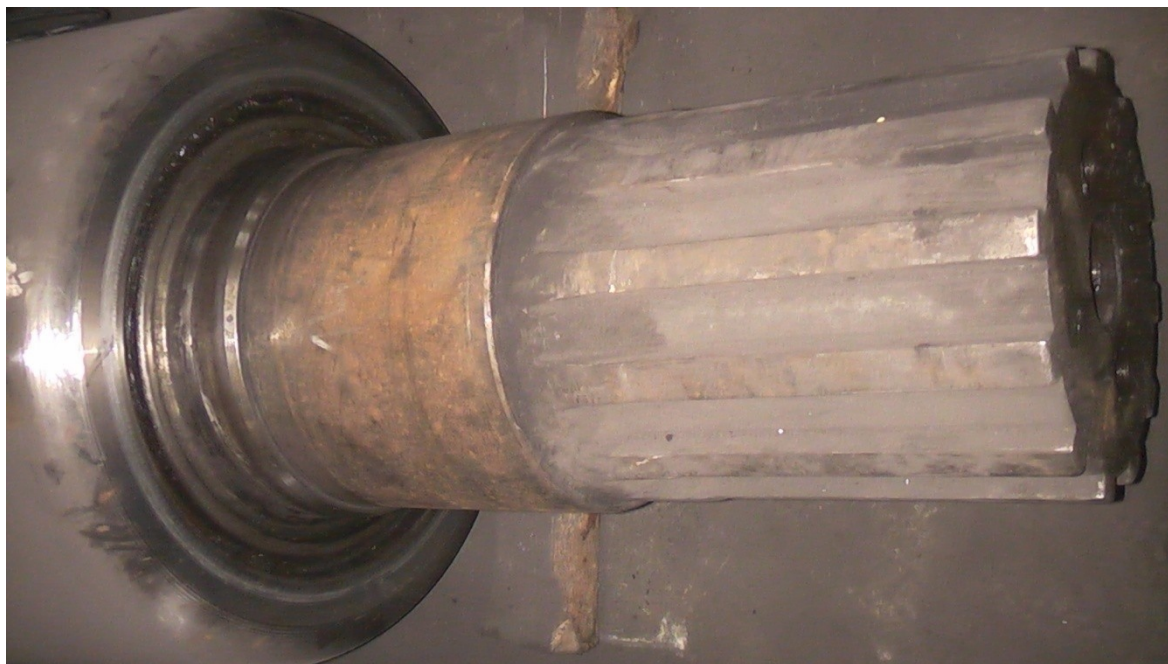
Obr. č. 44 Pravý válec sady 2

Tyto magnetogramy vykazují mírně vyšší gradienty magnetického pole. To může být způsobeno povrchovou korozí, která se na měřených úsecích nacházela. Na úseku 1.1 se nachází místo s velmi vysokou koncentrací napětí. Ta bude s největší pravděpodobností způsobena trhlinou v materiálu. Po konzultaci bylo rozhodnuto, že tato trhlina vzhledem k rozměrům válce nepředstavuje větší nebezpečí. Bylo by vhodné tento válec nadále sledovat.
